Technische Mitteilung Nr. 1

**ALPLA**  
Flugzeugbau

AVo 68

Datum: 15.10.76

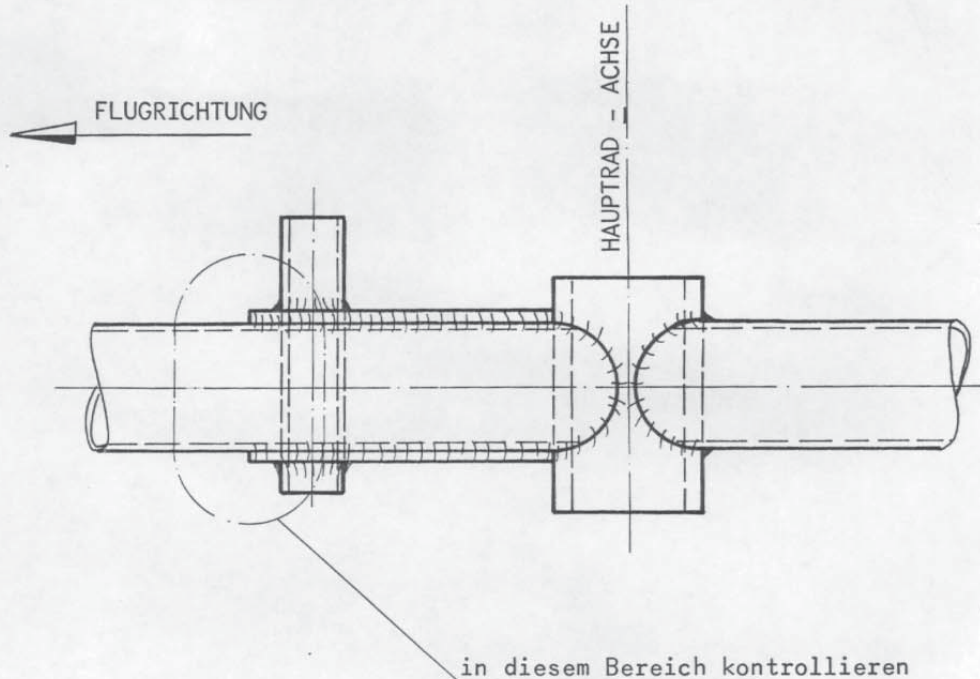
Die Fahrwerkstrebe links (in Flugrichtung gesehen) könnte bei einer Landung mit leicht angezogener Radbremse beschädigt worden sein.

Wird die Sitzbank entfernt, kann man von oben die Fahrwerkstreben sehen. Es ist zu beobachten, ob bei der linken vorderen Fahrwerkstrebe, am oberen Auslauf der links und rechts an das Rohr angeschweißten Knotenbleche der Lack auf der Rohrstrebe Risse zeigt, oder abgesprungen ist (siehe Skizze).

Sollten sich an o. g. Stelle Lackrisse zeigen, ist bei der nächsten 50 oder 100 h-Kontrolle der Schaden vom Herstellerwerk zu beheben. Bis zu diesem Zeitpunkt ist besonders darauf zu achten, daß nicht mit gebremstem Haupttrad gelandet wird, und die Landungen sollten möglichst weich gemacht werden. Ist jedoch der Lack an genannter Stelle abgesprungen, muß die Schadensbehebung sofort vom Herstellerwerk vorgenommen werden. Die Schadensbehebung wird kostenlos durchgeführt.
