Gegenstand: Korrosion am Nasenholmbeschlag

Betroffen: Motorseglermuster AVo68-s Samburo
AVo68-v Samburo
AVo68-R Samburo

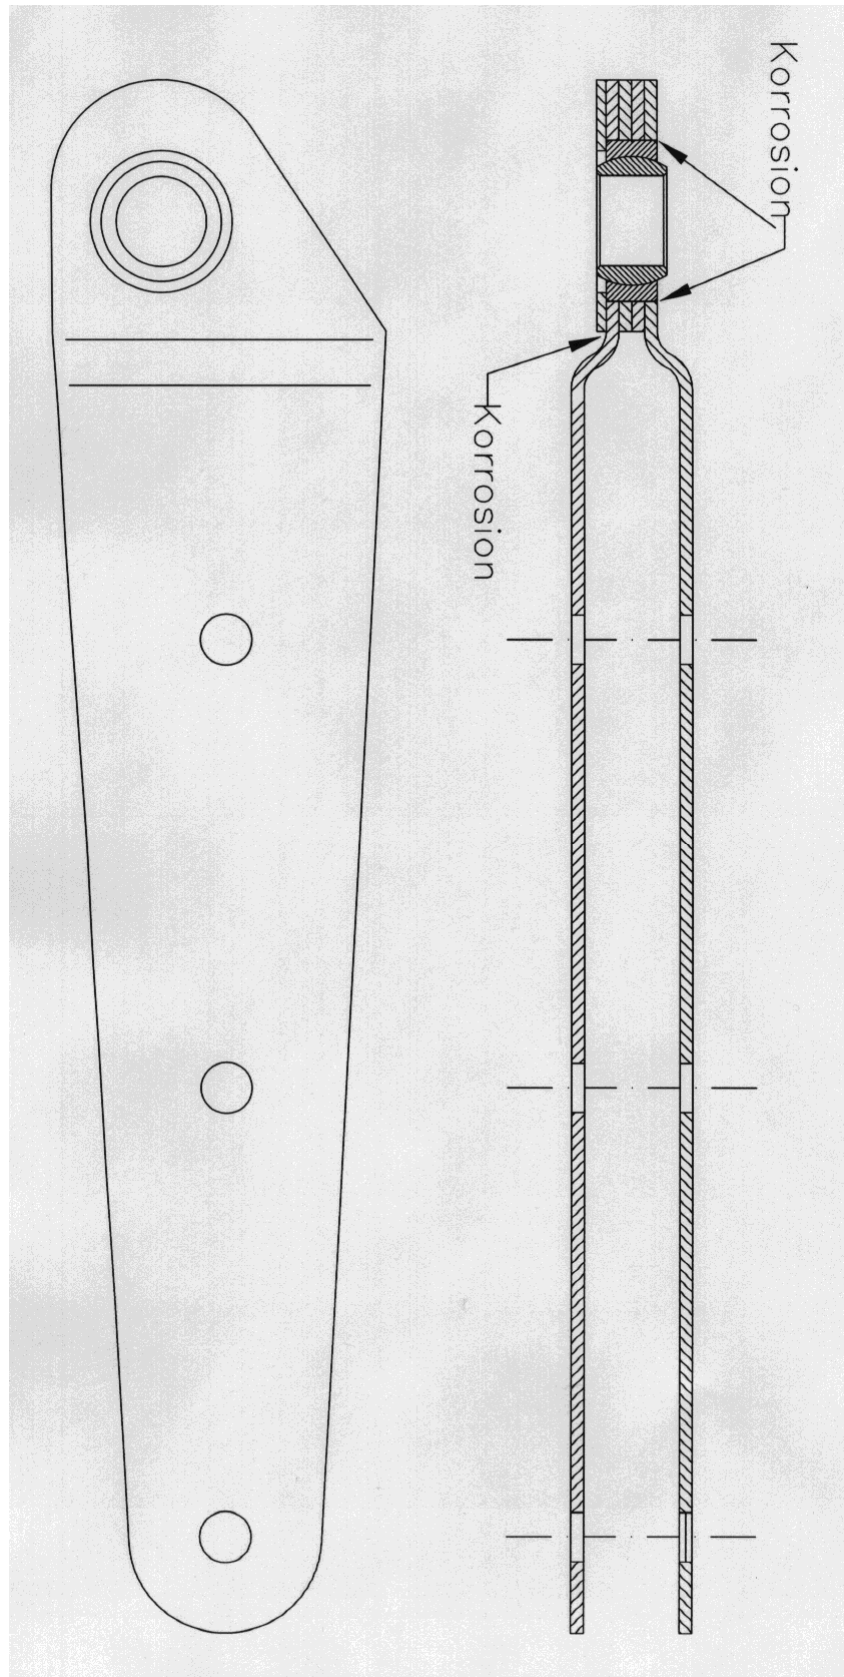
1. Durch Fertigungsfehler kann es bei fehlerhafter Galvanischer Behandlung im Blechpaket des Beschlages zu Korrosion kommen.

Überprüft werden muß der Beschlag durch eine Sichtprüfung an den in der nachfolgenden Zeichnung angegebenen Stellen. Sollte keine von innen kommende Korrosion zu sehen sein kann der Beschlag weiter verwendet werden.

2. Sollte Korrosion zu sehen sein muß der Beschlag gegen einen neuen Beschlag getauscht werden. Der Austausch darf nur mit einem bei Aircraft Philipp bezogenen Ersatzbeschlag mit entsprechender Arbeitsanweisung durchgeführt werden.
3. Diese Überprüfung muß bei jeder Jahresnachprüfung wiederholt werden.
