Gegenstand:	Bei einer Vorflugkontrolle wurde der Bruch eines hinteren Höhenleitwerksanschlußbeschlages festgestellt.
Betroffen:	Motorseglermuster AVo68-s Samburo AVo68-v Samburo AVo68-R Samburo Alle Motorsegler.
Dringlichkeit:	Punkt 1 vor dem nächsten Flug Punkt 2 innerhalb der nächsten 10 Flugstunden
Maßnahmen:	Durch Fertigungsfehler kann es bei fehlerhafter Galvanischer Behandlung im Blechpaket des Beschlages zu Korrosion kommen. <ol style="list-style-type: none">1. Durch Sichtprüfung müssen beide hinteren Höhenleitwerksanschlußbeschlüge an der in Abbildung A angegebenen Stelle überprüft werden. An der markierten Stelle darf keine Korrosion bzw. keine Risse zu erkennen sein. Sind Risse oder Korrosion vorhanden ist vor dem nächsten Flug Punkt zwei durchzuführen. Die Sichtprüfung kann bei montiertem Höhenleitwerk erfolgen.2. Die hinteren Höhenleitwerksanschlußbeschlüge incl. der Bolzen sind gemäß Arbeitsanweisung zur TM 808-17 auszubauen und von einer Sachkundigen Person auf Korrosion gemäß Abbildung B zu überprüfen oder zur Firma Aircraft Philipp GmbH zur Überprüfung einzuschicken. Sollte Korrosion zu sehen sein muß der entsprechende Beschlag gegen einen neuen Beschlag, der mit ei

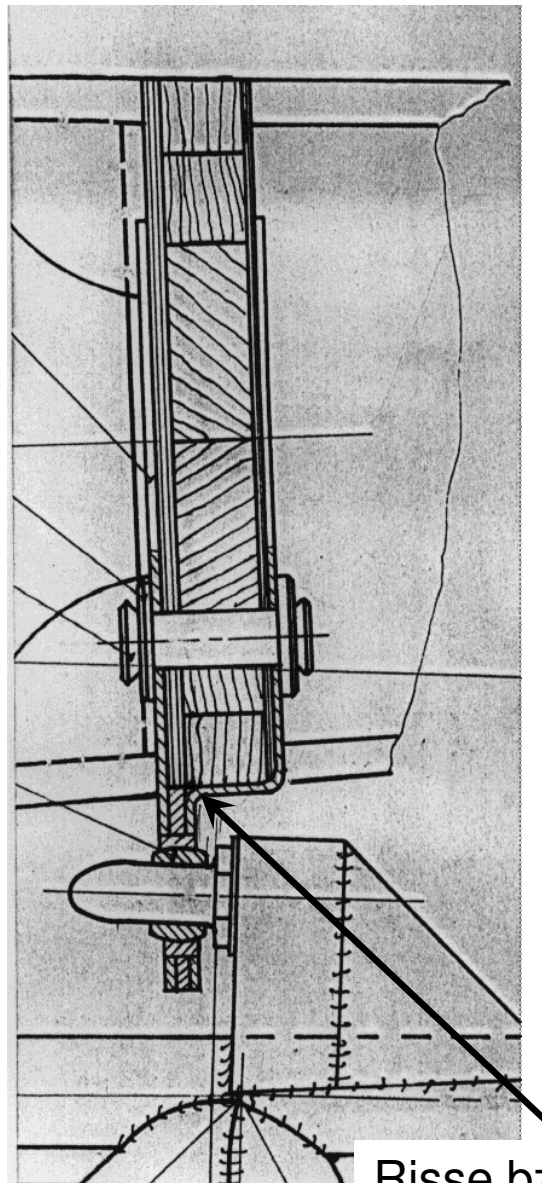
Abbildung A

Risse bzw. Korrosion
